시험 성적서

성적서 번호 : 환경마크2022-00026

1. 시료명 : KFS-3005 외 5종

5. 시험방법 : EL221 수도권지(2021.08.24., 개정)

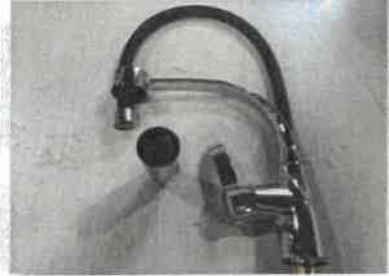
KFS-3005	KFS-2305	KFS-2306

시료명	시험항목	단위	시험결과
KFS-3005	최대 토수 유량(0.1 MPa)	L/min	4.0
KFS-2305	최대 토수 유량(0.1 MPa)	L/min	4.4
KFS-2306	최대 토수 유량(0.1 MPa)	L/min	4.5
KFS-2306N	최대 토수 유량(0.1 MPa)	L/min	4.2
KFS-3006	최대 토수 유량(0.1 MPa)	L/min	4.1
KFL-1015	최대 토수 유량(0.1 MPa)	L/min	4.2

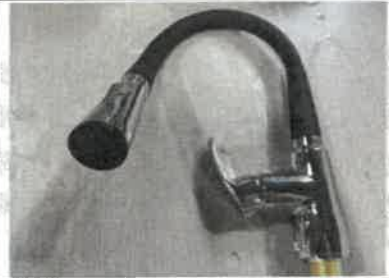
KFS-2306N	KFS-3006	KFL-1015
